## Análisis de Firma Eléctrica (ESA) realizado en motores de bomba de turbina vertical para uso municipal

Elaborado por William Kruger, Director técnico y de capacitación de ALL-TEST Pro, LLC, y Alex Panattoni, Técnico de nivel II de Sistemas de control de la Sección eléctrica del Departamento de servicios públicos de la ciudad de Henderson.

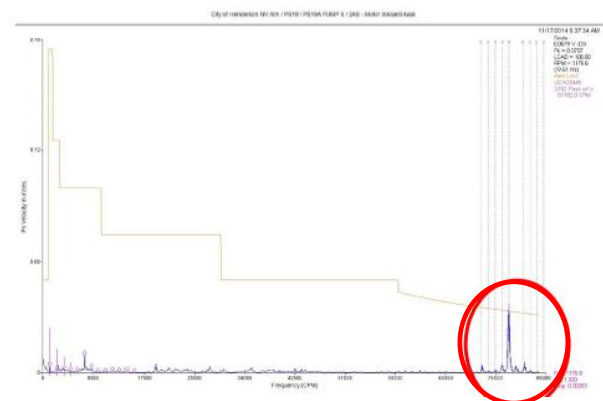
**Figura 1.** 17 de noviembre de 2014 - 2AS - Motor de flujo axial - Vibración aceptable - Nota: Vibración de alta frecuencia ~ 81.102 ciclos por minuto es la frecuencia de paso de barras del rotor. No se recomienda ninguna acción de mantenimiento en este momento. Continuar monitoreando.

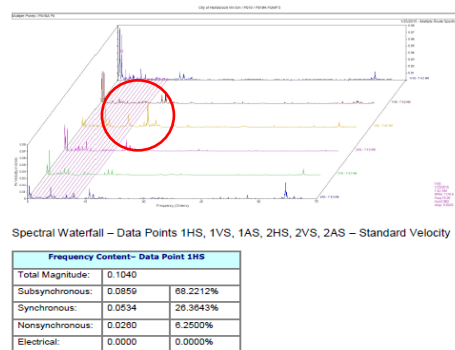
**Figura 2.** 23 de enero de 2015 – El Análisis de Vibraciones del Motor 5 indica la presencia de energía asíncrona de baja amplitud en el Valor Pico en el dominio del tiempo de los datos obtenidos en el cojinete superior del motor. Sólo fue recomendado el monitoreo de los cojinetes para evitar una degradación mayor. El análisis de vibraciones no indicó ningún problema posible con el rotor.

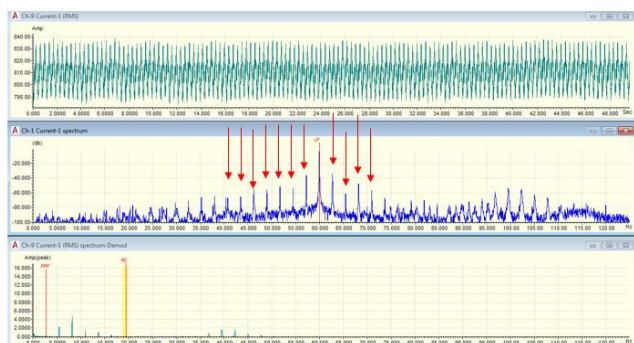
Durante las pruebas de motor energizado, los datos fueron obtenidos en diferentes momentos; primero poco después de la puesta en marcha, luego después de que la bomba estuvo en funcionamiento. Fue muy importante el gran cambio que se produjo en la velocidad del rotor, con un cambio muy pequeño en la carga del mismo. El rotor estaba funcionando muy por debajo de lo especificado en la placa de datos; después de haber funcionado por aproximadamente treinta minutos, la velocidad del rotor era de 1171 RPM. Esto también fue confirmado por un sistema independiente de tacómetro proporcionado por un especialista externo, quien realizó los análisis de vibraciones. Mientras que los resultados del análisis de vibraciones no mostraron indicios de problemas del rotor, la velocidad y los datos del ESA obtenidos con el ATPOL II™ indicaron que varias barras del rotor estaban rotas (**verFigura 3**).

Los valores de las RPM mostradas en la tabla anterior son consistentes con las anomalías de las barras del rotor. Los motores 1 y 5 indican un aumento de la «frecuencia de deslizamiento».

Figura 3. Enero de 2015 - Análisis de Firma Eléctrica utilizando el ATPOL II™ - (antes de la reparación) las bandas laterales a la frecuencia de paso de polos indica un daño severo en la barra del rotor; el consumo de corriente fue de 820 amperes, modulándose a 16 amperes aproximadamente.

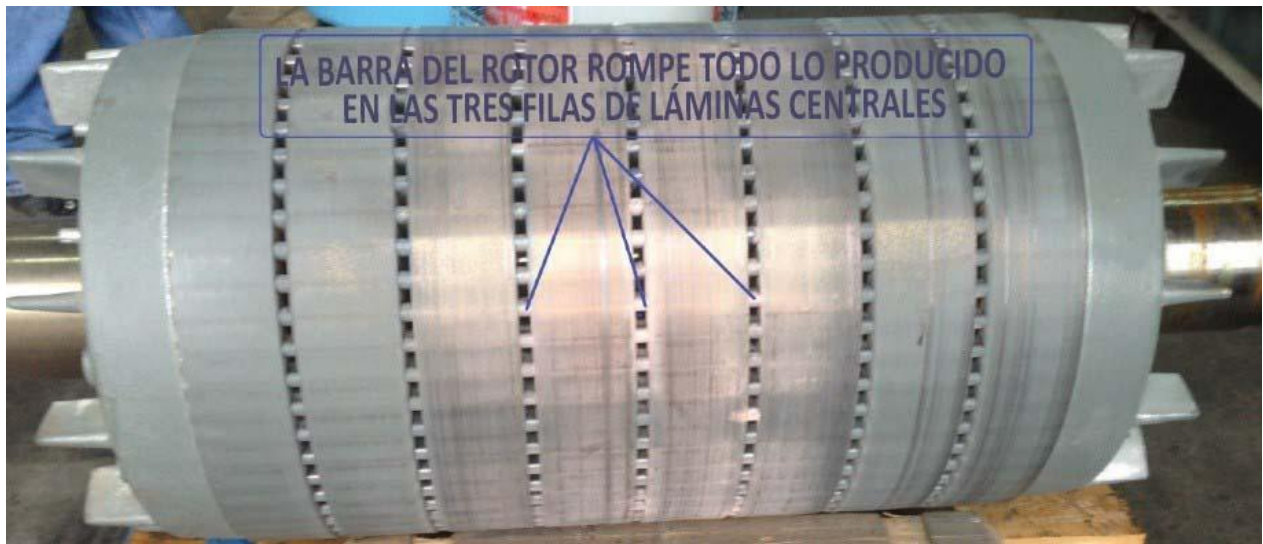
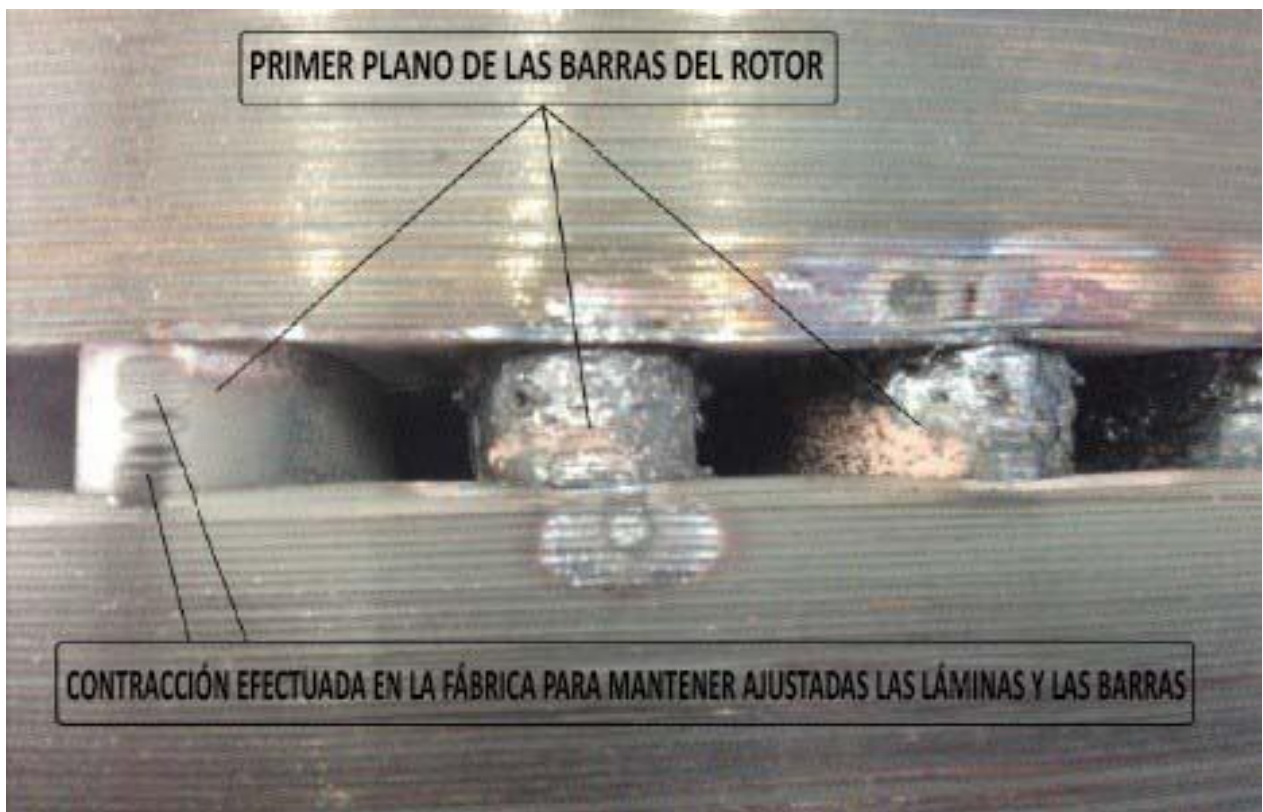
Las barras del rotor son barras sólidas continuas que funcionan a través de las láminas de acero del rotor, las cuales están espaciadas para permitir el flujo de aire que enfría el rotor. Una vez que el equipo de mantenimiento recibió el informe del Análisis de Firma Eléctrica, que mostró indicios graves de problemas en las barras del rotor (la Bomba 1 tenía un nivel de gravedad 6 de 7, y la Bomba 5 tenía un nivel de gravedad 7 de 7). El Motor 5 fue retirado, y se encontró que el **30% de las barras del rotor estaban de hecho rotas.**

*La barra del rotor rompe todo lo producido en las tres filas de láminas centrales.*

Las barras del rotor originales en las Bombas 1 y 5 fueron fabricadas en aluminio. Se cree que ésta fue la raíz del problema. Debido a que los motores en P-19A normalmente funcionan entre un 100% y un 110% de carga, existe una corriente alta circulando a través del rotor. Esto produce calor, el cual ocasiona expansión y contracción. Con el paso del tiempo, las barras de rotor fabricadas en aluminio se rompen por la tensión y se produce la formación de arcos en el punto de la ruptura. Entonces las corrientes son forzadas a través de las barras restantes, poniendo más carga en ellas, causando más barras rotas y debilitando la fuerza de todo el rotor. Este problema habría producido eventualmente un cortocircuito en el bobinado del estátor debido al aumento de la temperatura de funcionamiento o a la formación de arcos en el metal del rotor, y habría generado la necesidad de un rebobinado o posible desguace de todo el motor, además de la reparación o sustitución del rotor. La reconstrucción de los motores con barras de rotor de cobre permitió que el equipo de mantenimiento evitara un fallo catastrófico en las bombas de sus motores de turbina vertical.

Después de discutir los problemas con el fabricante del motor y con la empresa externa de reparación de motores, el equipo de mantenimiento eligió reconstruir el Motor 1 y el Motor 5 con barras de rotor de cobre. Las barras del rotor de las Bombas 2, 3 y 4 eran de cobre, y éstas no tuvieron los mismos problemas que las Bombas 1 y 5.

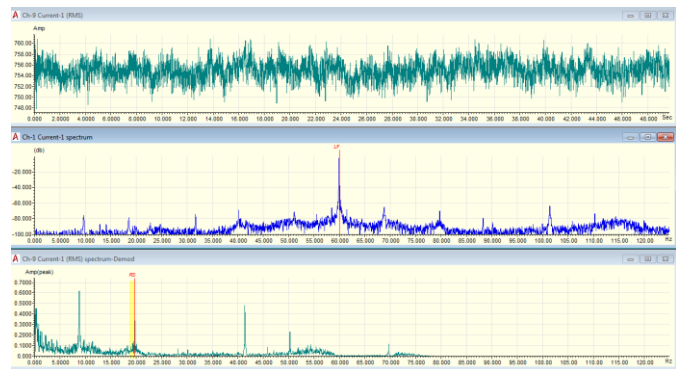
El Motor 5 fue reconstruido e instalado en mayo de 2015. Inmediatamente después de la instalación, se realizó otra ronda de pruebas del MVA y del ESA para asegurar un funcionamiento adecuado. Las firmas eléctricas obtenidas en mayo informaron que el rotor se encontraba en excelentes condiciones (*ver Figura 4*). Esto también mostró que la velocidad del rotor aumentó, mientras que la corriente total se redujo. En septiembre de 2015 fue instalado el Motor 1 recién reconstruido y fue realizada una tercera ronda de pruebas.

**Figura 4.** 5 de mayo de 2015 - Análisis de firma eléctrica utilizando el ATPOL II™ - (después de la reparación) la frecuencia de paso de polos desapareció y el consumo de corriente era de 754 amperes modulándose a 2 amperes.

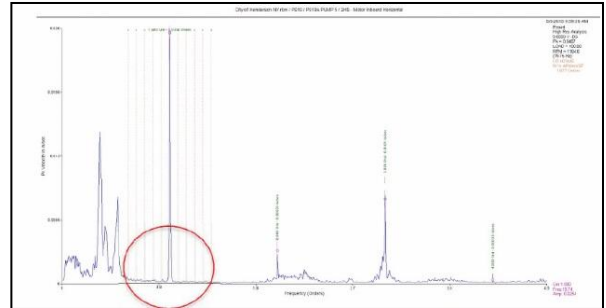
*Gráfica del análisis de vibraciones realizado por un especialista externo en mayo de 2015: Los problemas de las barras del rotor producen series de bandas laterales de baja amplitud espaciadas en la «frecuencia de paso de polos». El círculo rojo destaca la localización de las bandas laterales calculadas de la frecuencia de paso de polos (líneas verticales). La ausencia de estas bandas laterales indica que el rotor del motor está en buen estado, tal como se esperaba con un rotor recién reconstruido.*
