## El equipo de mantenimiento preventivo ahorra tiempo y dinero a las plantas de acero gracias a las pruebas de motores

*Autores: Larry Ringer, Gerdau - Midlothian, y Shane Franklin, ALL-TEST Pro LLC.*

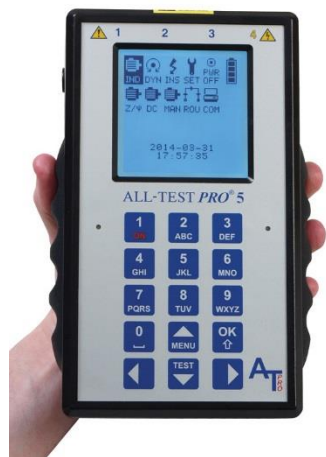
Se conectó el AT5™ al panel de control del motor y se realizó el Análisis del Circuito del Motor™ en el motor del carro de 20 caballos de potencia. En sólo unos minutos, los resultados de las pruebas mostraron una lectura del aislamiento a tierra desconcertante de 10,1 Megaohms (véase imagen 1).

32	21	13	
Resistencia (Olim)	<b>BUEN ESTADO</b>	0,840	0,836	0,831	0,580
Impedancia (Olim)		11,1	11,2	11,2	0,876
Inductancia (mH)		8,78	8,90	8,90	0,884
Ángulo de fase (°)	<b>BUEN ESTADO</b>	75,6	75,4	75,5	0,0750
I / F (%)	<b>BUEN ESTADO</b>	-46,2	-46,0	-46,1	0,0936
Estatore					
Rotor					
Aislamiento (MOhm)	<b>ALERTA 10,1</b>			TVS	18,6
				VALOR REF	
Contaminación (%)	NA			FRECUENCIA	200
Capacitancia (nF)	NA

*Imagen 1. Resultados del instrumento de pruebas a motores AT5™; Análisis del Circuito del Motor realizado en el centro de control del motor el 6 de marzo de 2017.*

Este «motor nuevo», que se instaló en una grúa en octubre de 2016, fue probado cuando se instaló por primera vez. Esa primera prueba mostró una lectura superior a >999 Megohm. Esta diferencia en los resultados de las pruebas alarmó al equipo de mantenimiento preventivo. Dado que el motor sólo había estado en operación seis meses, estaba claro que el motor no tenía que haberse estropeado tan rápido.
