## Análisis de Firma Eléctrica (ESA) realizado en motores de bomba de turbina vertical para uso municipal

Elaborado por William Kruger, Director técnico y de capacitación de ALL-TEST Pro, LLC, y Alex Panattoni, Técnico de nivel II de Sistemas de control de la Sección eléctrica del Departamento de servicios públicos de la ciudad de Henderson.

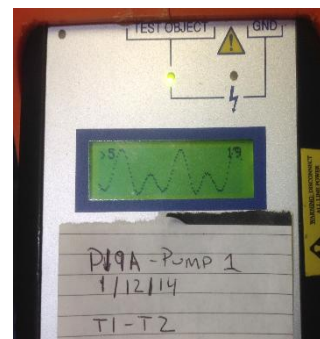
ALL-TEST PRO 31™ para las pruebas iniciales

Prueba de rotor a intervalos de 5 grados

ALL-TEST IV PRO™ para pruebas iniciales

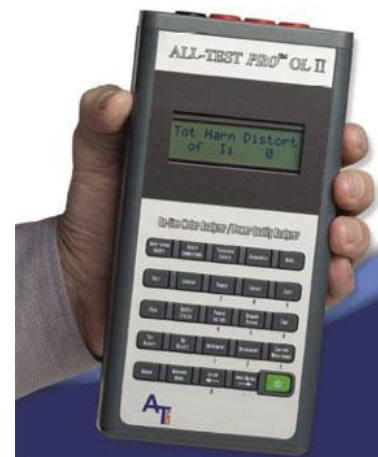
ALL-TEST

PRO On-Line II™
